Instituto Brasileiro do Meio Ambiente e dos Recursos Naturais Renováveis - Ibama

Laudos Técnico Preliminar

**Impactos ambientais decorrentes do desastre
envolvendo o rompimento da barragem de
Fundão, em Mariana, Minas Gerais**

Novembro de 2015

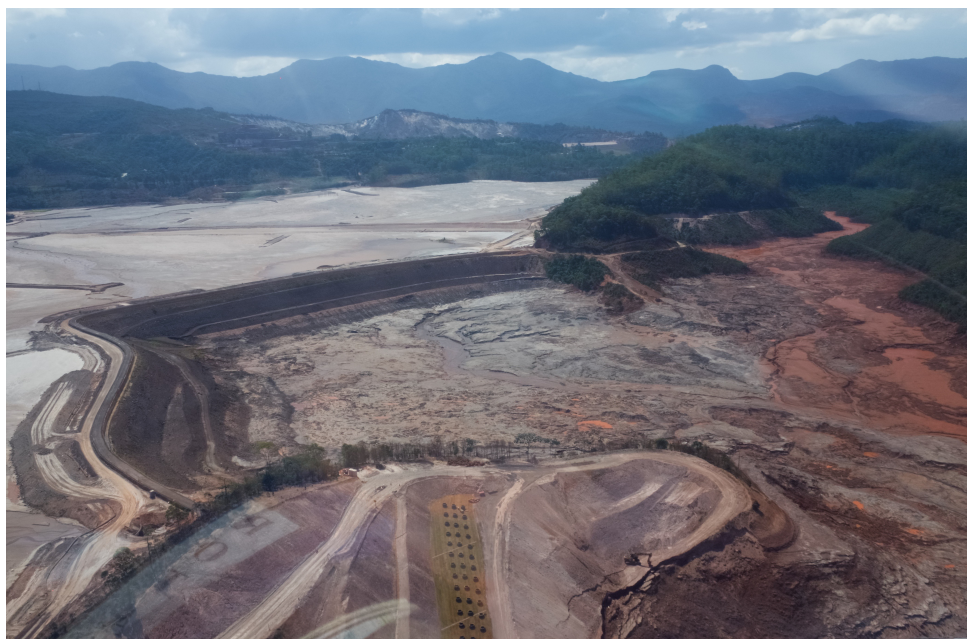
As fotos abaixo mostram a barragem de fundão após o rompimento. Ao fundo os diques de Sela, Selinha, Tulipa e a barragem de Germano, bem como a área próxima ao rompimento.

Figura 3: Barragem de Fundão após o rompimento. Foto: Ibama

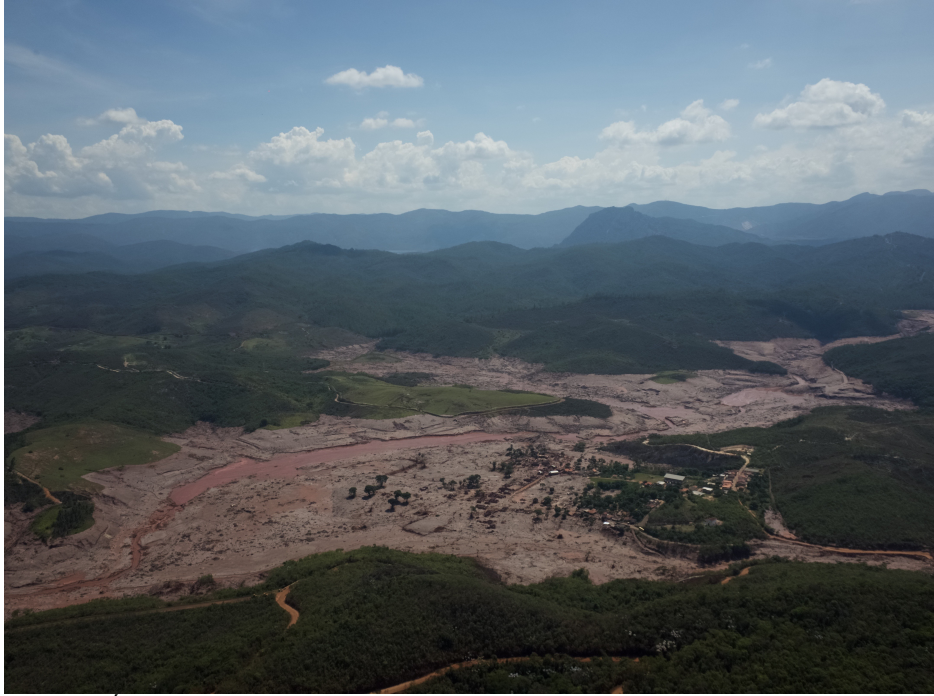
Figura 4: Área impactada imediatamente à jusante da barragem de Santarém. Barragem de Fundão após o rompimento. Foto: Ibama

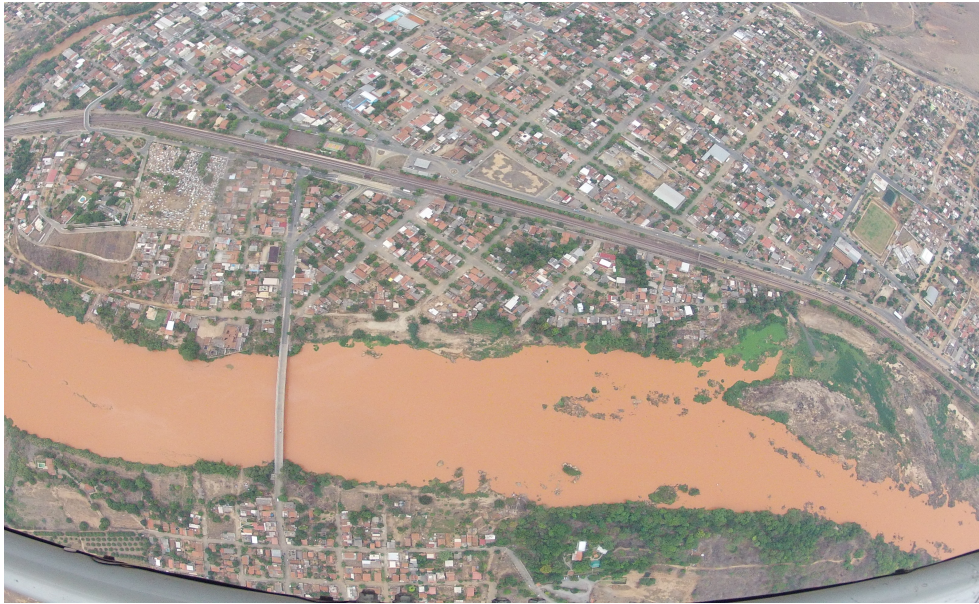
Por toda a extensão do Rio Doce nos estados de Minas Gerais e Espírito Santo, observou-se a mudança do aspecto de todo o rio Doce, demonstrando os altos níveis de turbidez gerados pela onda de lama de rejeitos, conforme figura abaixo.

Figura 5: Rio Doce no município de Baixo Guandu/ES. Foto: Ibama

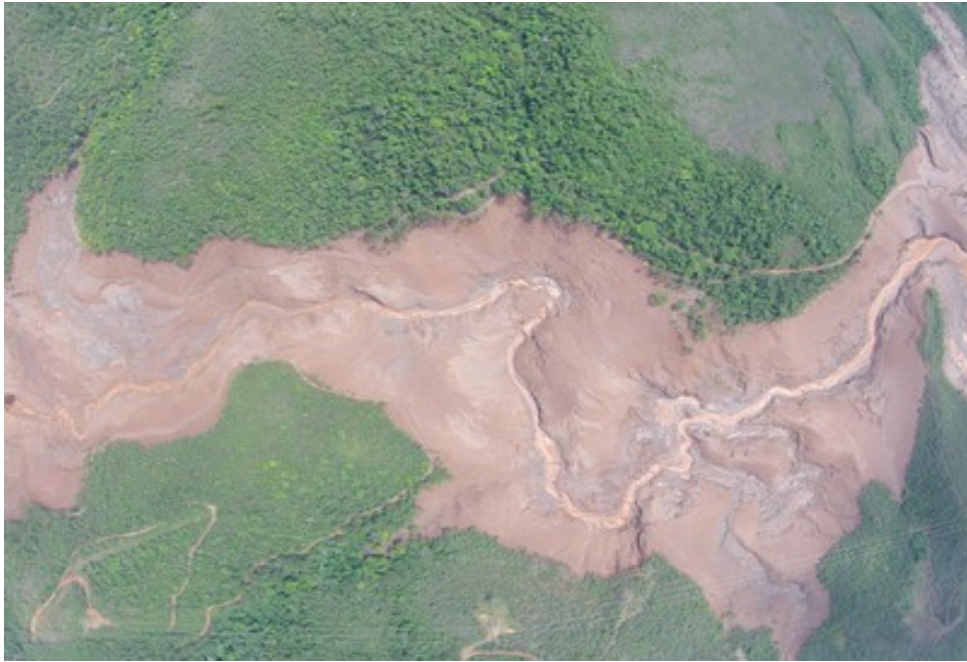
Figura 6: Destruição de vegetação ciliar, incluindo áreas de preservação permanente. Foto: Ibama

Conforme Nota Técnica elaborada pelo Centro de Sensoriamento Remoto do Ibama (anexa), o rompimento da barragem de Fundão **causou a destruição de 1.469 hectares ao longo de 77 km de cursos d'água, incluindo áreas de preservação permanente.**

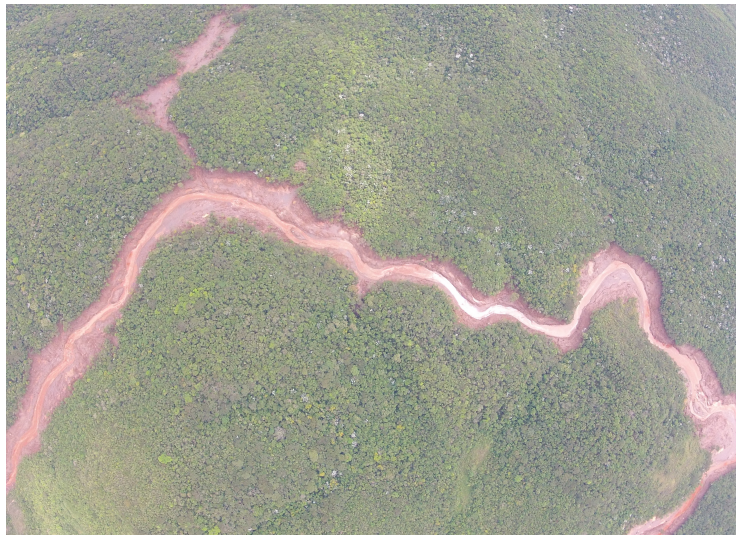
*Figura 9: Área de vegetação nativa devastada a 18 km da barragem.
Fonte: Ibama*

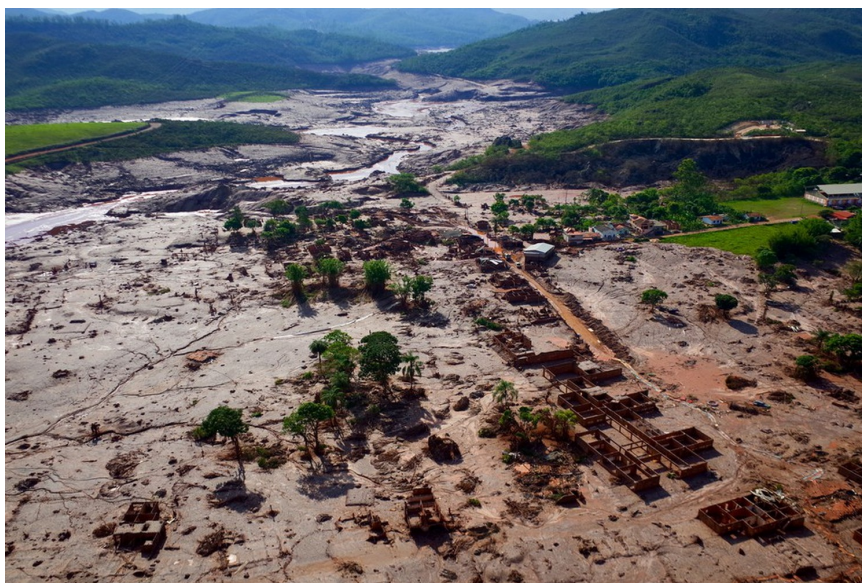
Figura 13: Distrito de Bento Rodrigues. Foto: Ibama

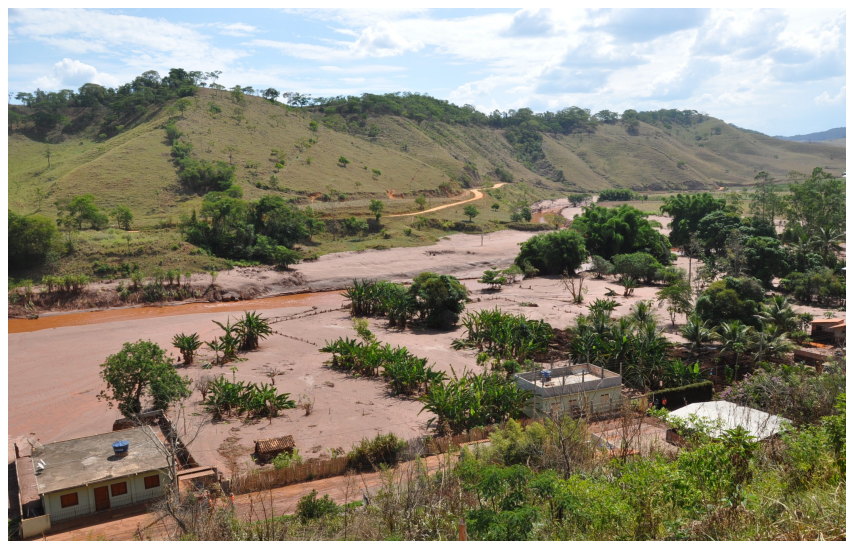
Figura 14: Barra Longa. Foto: Ibama

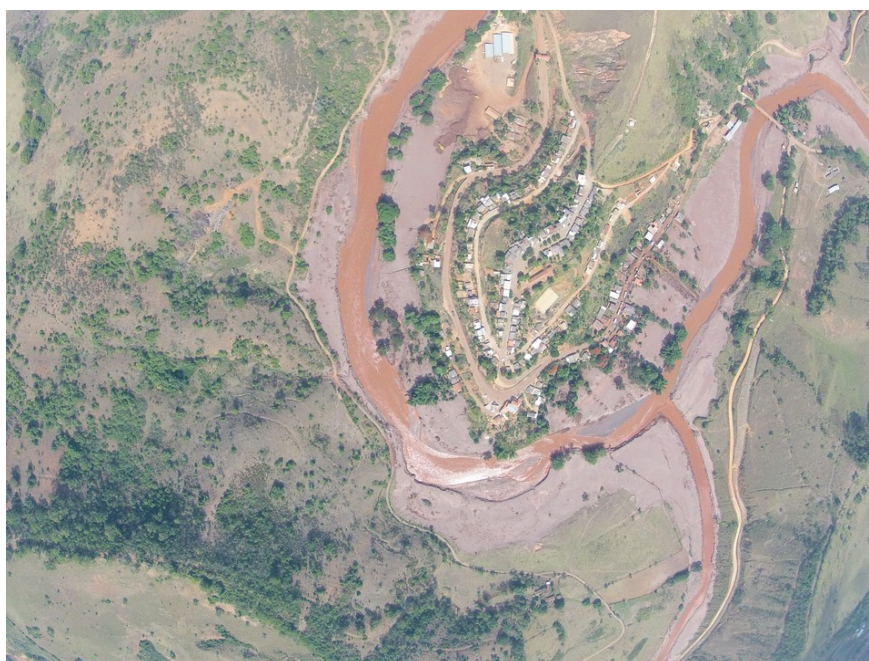
Figura 15: Vista aérea de Barra Longa. Foto: Ibama

Na foto acima, em sua porção inferior direita, destaca-se que houve um refluxo de lama rio acima, por um trecho de 7km no rio Piranga após a lama ter percorrido cerca de 70 km. Essa situação demonstra a força com que a lama percorreu os cursos d'água, destruindo edificações e estruturas de uso público e privado.
