Instituto Brasileiro do Meio Ambiente e dos Recursos Naturais Renováveis - Ibama

Laudos Técnico Preliminar

**Impactos ambientais decorrentes do desastre
envolvendo o rompimento da barragem de
Fundão, em Mariana, Minas Gerais**

Novembro de 2015

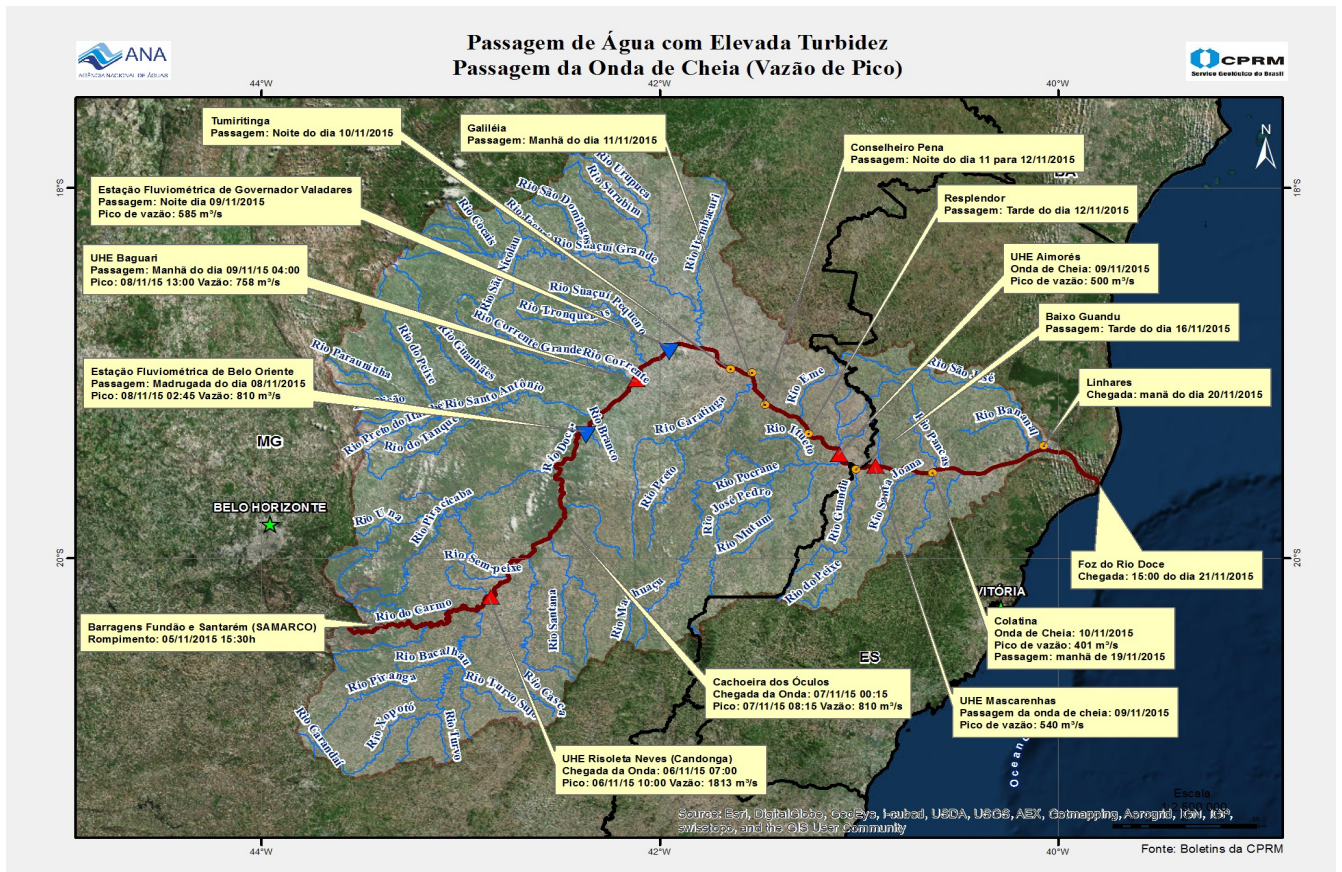
Inicialmente, esse rejeito atingiu a barragem de Santarém logo a jusante, causando seu galgamento e forçando a passagem de uma onda de lama por 55km no rio Gualaxo do Norte até desaguar no rio do Carmo. Neste, os rejeitos percorreram outros 22 km até seu encontro com o rio Doce. Através do curso deste, foram carreados até a foz no Oceano Atlântico, chegando no município de Linhares, no estado do Espírito Santo, em 21/11/2015, totalizando 663,2 km de corpos hídricos diretamente impactados.

Figura 1: Mapa de passagem da lama. Fonte: CPRM.

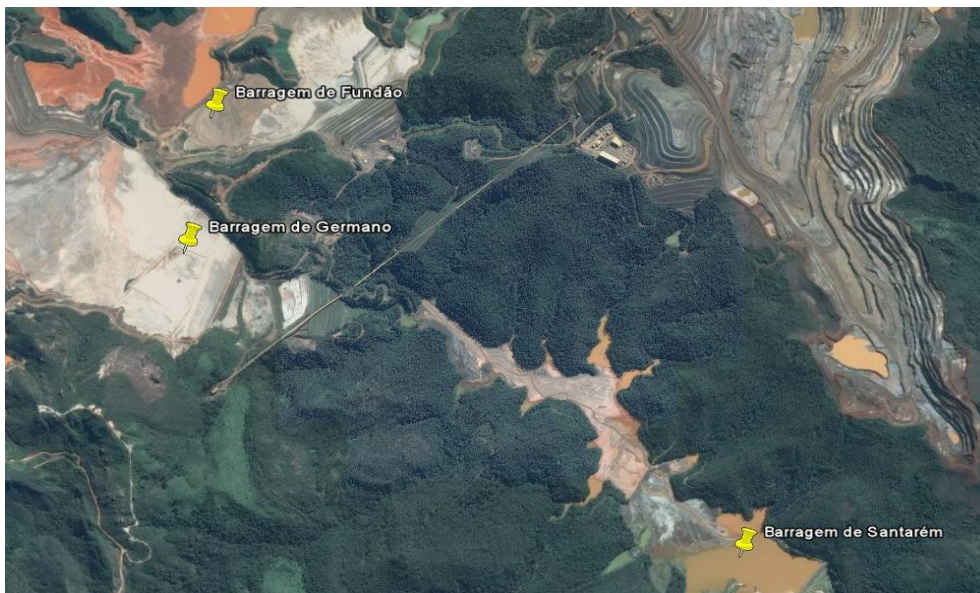
Figura 2: Complexo minerário de Germano. Foto Google Earth.

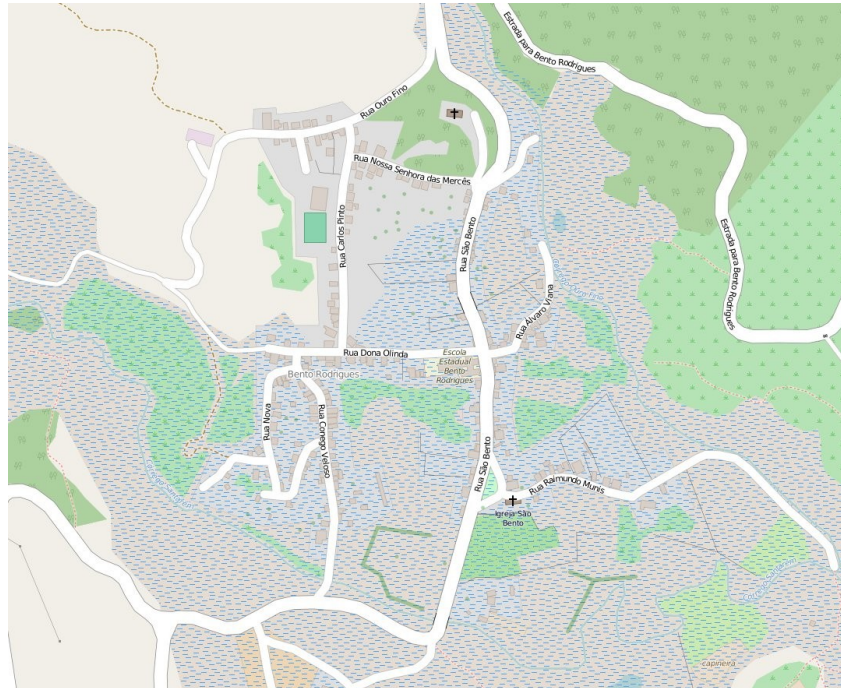
A Nota Técnica 02001.002155/2015-91 CSR/IBAMA (anexa), aponta o uso do solo na área afetada. Com relação ao impacto às habitações, extrai-se: “Das 251 edificações mapeadas em Bento Rodrigues, 207 apresentaram sobreposição com o polígono da área atingida, ou seja 82% das edificações atingidas. Das 87 edificações mapeadas em Camargos, 10 apresentaram sobreposição com o polígono da área atingida, ou seja 11% das edificações atingidas. O Centro de Sensoriamento Remoto do IBAMA convalida esse mapeamento e informa que ainda não foram mapeadas as edificações nos demais trechos, como Paracatu de Baixo, Gesteira e Barra Longa.”

Figura 12: Mapa do Open Street Map que localiza as edificações em Bento Rodrigues.
Fonte: OSM

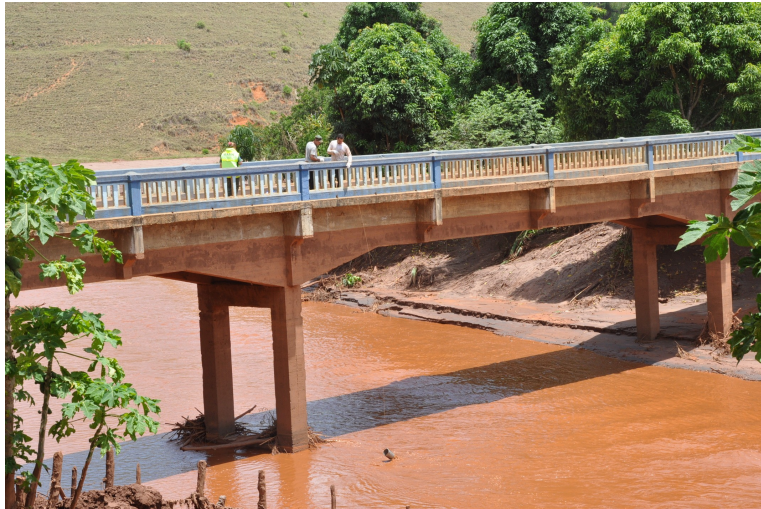
A equipe do Ibama analisou os planos amostrais apresentados e acompanhou coletas de água, sedimentos e biota de fundo (bentos) na região do município de Barra Longa e solicitou adição de ponto amostral no Rio do Carmo atingido pelo refluxo da lama que subiu o rio por um trecho de 07 km.

Figura 16: Coleta de água em Barra Longa. Fonte: Ibama
